RAPPORT D'ENQUÊTE AÉRONAUTIQUE
A02C0079

RISQUE DE COLLISION

À 50 NM À L'EST DE SASKATOON (SASKATCHEWAN)
METTANT EN CAUSE LE CENTRE DE CONTRÔLE RÉGIONAL
DE WINNIPEG (SECTEUR PRINCE ALBERT) DE NAV CANADA
LE 25 AVRIL 2002

Rapport numéro A02C0079

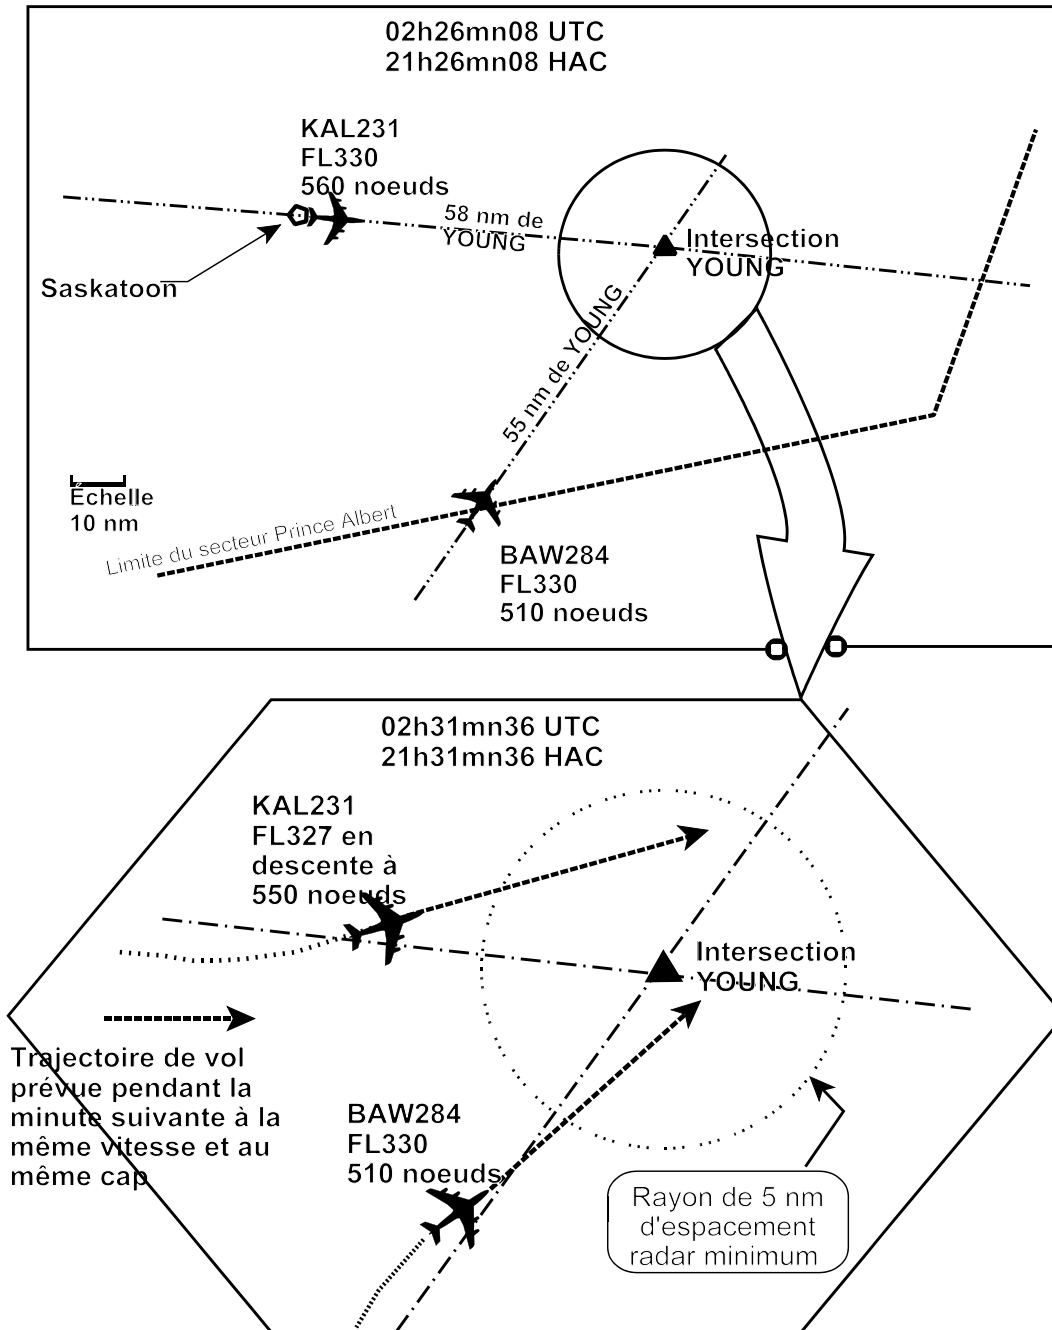
Annexe A - Trajectoires de vol

À 21 h 26, KAL231 survole la balise de Saskatoon (voir l'annexe A). Le contrôleur estime l'arrivée de KAL231 au repère Yorkton à 21 h 44. Il effectue ensuite d'autres tâches qui ont rapport à trois autres appareils. Il ne vérifie pas s'il existe un conflit entre KAL231 et d'autres appareils.

À 21 h 30, alors que KAL231 se trouve à 18 nm au nord-ouest de BAW284, le contrôleur du secteur PA examine l'écran radar et décèle un conflit entre les deux avions. Il communique avec KAL231 à 21 h 30 min 23 s, détermine que l'avion suit un cap de 096°M et ordonne immédiatement à KAL231 de virer à gauche au cap 060°M et de descendre au FL310. Le contrôleur communique ensuite avec BAW284, détermine que l'avion suit un cap de 025°M et ordonne à BAW284 de virer à droite au cap 050°M. Les données radar indiquent que KAL231 a effectué un virage à gauche à 21 h 30 min 57 s et que BAW284 a effectué un virage à droite à
